KUVA 137. Kyllikinrannan tanssilavan sijainti ja rakennukset.

3.1.4 Kyllikinrannan lava

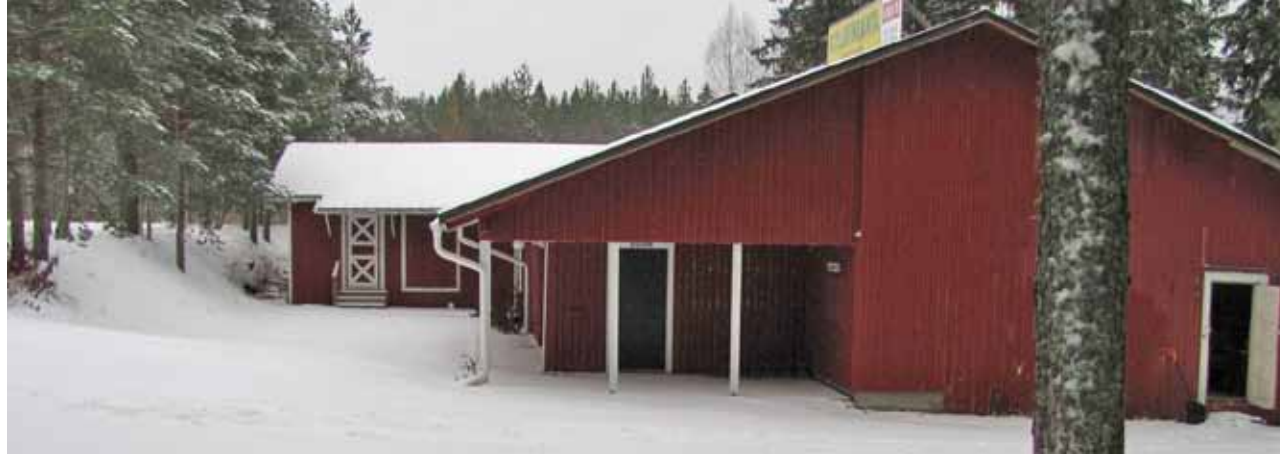
KUVA 138. Kyllikinrannan lava sijaitsee länteen viettävässä rinteessä Porovesijärven rannalla.

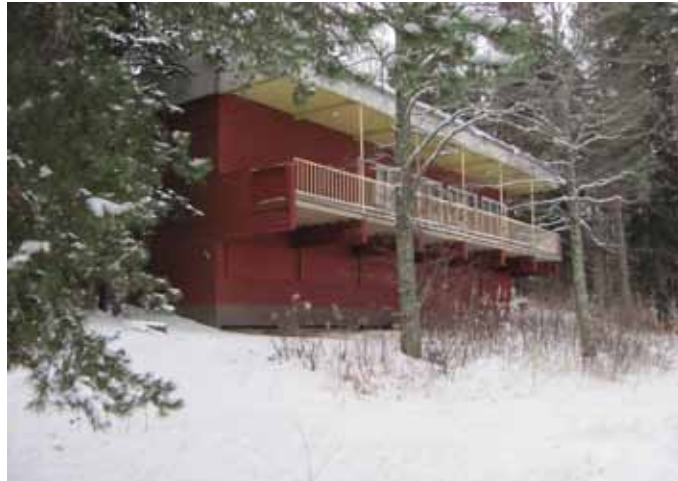
KUVA 140. Pulpettikattoinen kahvila on rakennettu vuonna 1968.

Seuraavan kerran lavaa laajennettiin rakentamalla uusi ravintolarakennus lähemmäksi rantaa lavan länsipuolelle vuonna 1968²⁸⁰. Piirustuksen teki Insinööritoimisto A.Savolainen ja rakennukseen tuli kaksi kerrosta. Yläkerrassa oli ravintolatilat 72 hengelle, naistenhuone, keittiö sekä myyntitilat ja alakerrassa pelitilat. Rakennuksen suuret ikkunat aukesivat länteen ilta-aurinkoon päin.²⁸¹

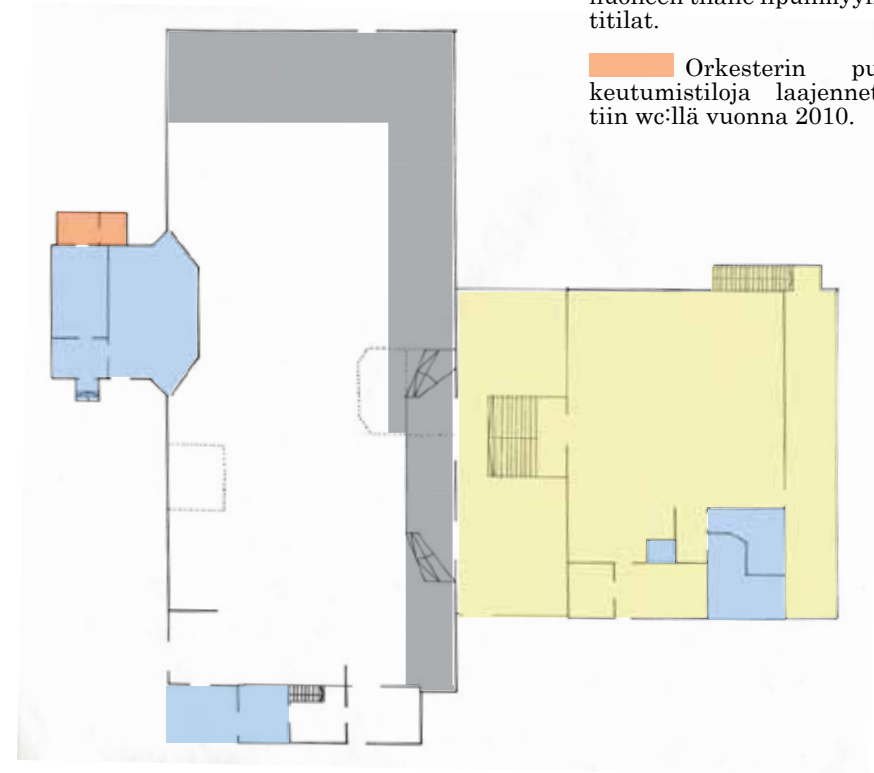
KUVA 145. Kyllikinrannan tanssi-ilmoitus vuodelta 1963. Lavan avajaistanssit ovat olleet vapunaaton. Kuvassa näkyy, että umpinaiset seinät yltyvät vyötärönkorkeudelle ja seinissä on myös vinotukia jäykistämässä rakennetta. Kyllikinrannan lava rakennettiin niin sanotuksi suurlavaksi keräämään huvittelijoita laajalta alueelta. Lavalle järjestettiin linja-autokuljetuksia naapurikunnista.

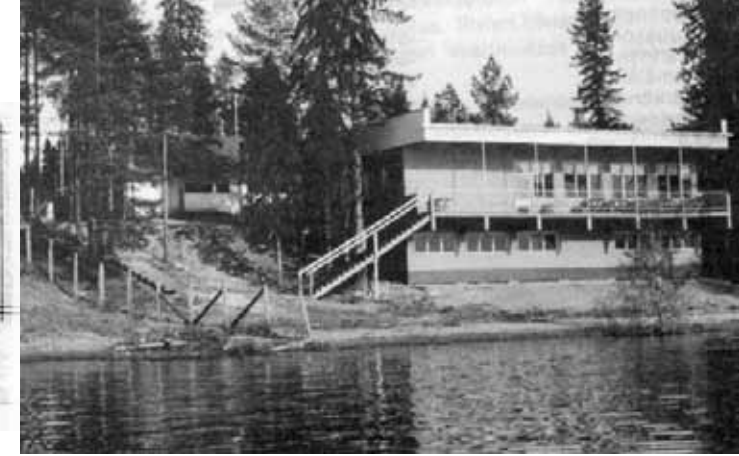
KUVA 147. Pulpettikattoinen ravintolarakennus tehtiin vuonna 1968. Sen suunnitteli insinööritoimisto A.Savolainen. Rakennusten alkuperäinen väri näyttää olleen nykyistä vaaleampi. Terassein portaiden paikkaa on vaihdettu myöhemmin.

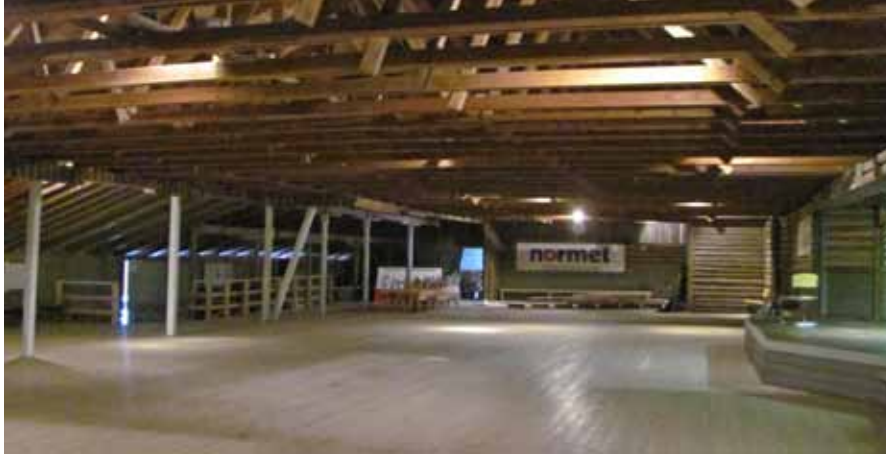
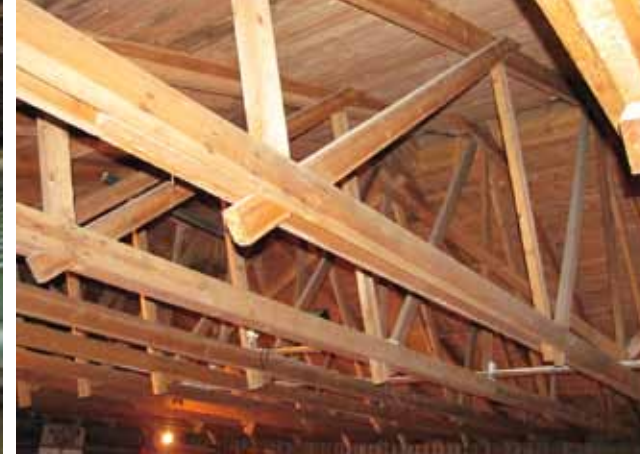
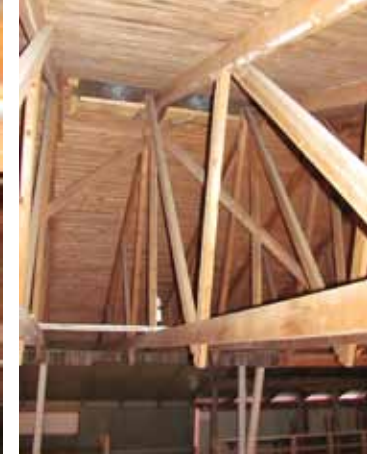
KUVA 148. Kattorakenne on visuaalisesti hallitseva piirre tanssisalissa.

KUVA 149. ja KUVA 150. Kattotuolit on tehty tavallisesti lautatavarasta.

Suorakaiteen muotoisen tanssisalin kattorakenteena ovat lautarakenteiset ristikkokattotuolit, joita on noin yhden metrin välein. Kattorakenteessa on lisäksi puisia vinoja rakenteita, jotka ovat rakennuksen pituussuunnassa stabiloiva diagonaalirakenne. Kattotuolit lepäävät palkin päällä ja pilarit ovat neljän metrin välein. Rakennuksen seinät ovat olleet avoimet ylhäältä ja vanhassa valokuvassa näkyvät sekä pilarit, että sivusuunnassa seinää jäykistävät diagonaalituet. Koska seinät on rakennettu myöhemmin ja lautaverhoillut sisäpuolelta, päätyjä jäykistävä rakenne ei näy.
